# Lote 1 - Rota: Carlos Luz

**FRATAR**  
ENGENHARIA CONSULTIVA

| Diagnóstico da Calçada | Qualidade do Serviço | |
| Endereço: Rua Sena Madureira, 41 | 74 | B |

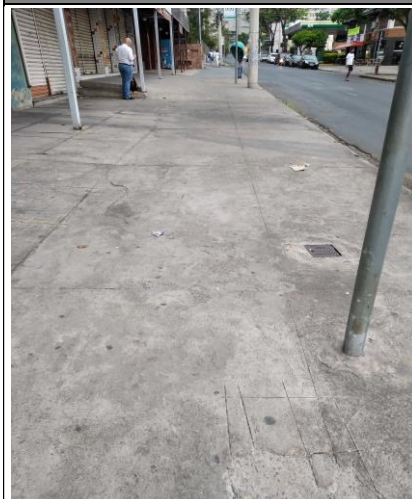
## Foto Geral

| ID | Itens Avaliados | Respostas | Nota |
|---|---|---|---|
| P_16 | Classificação geral da calçada pelo pesquisador. | Ótimo(a) | 10 |

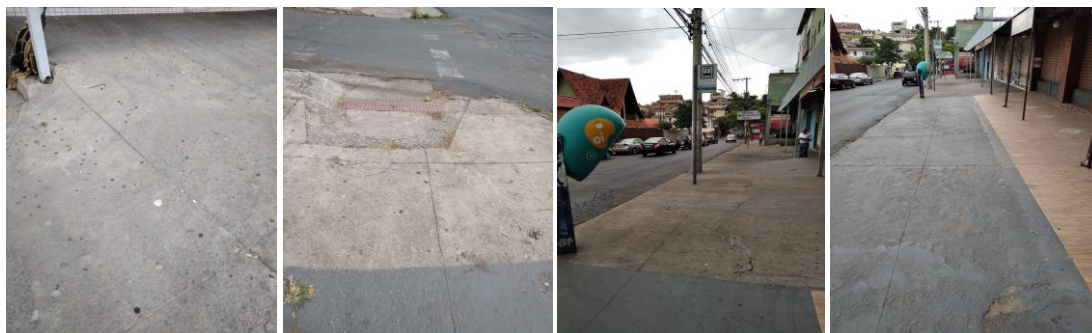
## Fotos Complementares - Detalhes do Passeio

| ID | Itens Avaliados | Respostas | Nota |
|---|---|---|---|
| P_6 | Presença de desníveis ? | Leve | 7 |

| ID | Itens Avaliados | Respostas | Nota |
|---|---|---|---|
| P_7_1_2 | Se for do Tipo 1, O rebaixo tem abas conforme a norma ? | Não | -1 |
| P_7_3 | O rebaixo possui piso tátil ? | Tem só piso de alerta | -1 |
| P_7_3_1 | O piso tátil de alerta e direcional do rebaixo está conforme a norma ? | Não | -1 |
