# Lote 4 - Rota: Contorno

| Diagnóstico da Calçada | Qualidade do Serviço | |
| Endereço: Av.Contorno, 07290 | 74 | B |
| Data do Registro: 31/10/2019 14:53:37 | | |

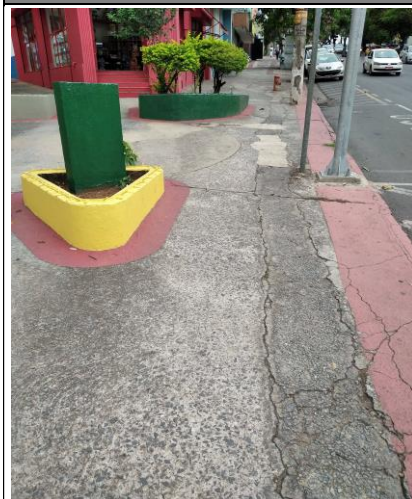
Foto Geral

| ID | Itens Avaliados | Respostas | Nota |
|---|---|---|---|
| P_4 | Existência de Buracos ? | Poucos | 5 |
| P_16 | Classificação geral da calçada pelo pesquisador. | Ótimo(a) | 10 |
