# Lote 4 - Rota: Raja Gabáglia

| Diagnóstico da Calçada | Qualidade do Serviço | |
| Endereço: Rua São Paulo, 1230 | 63 | C |
| Data do Registro: 08/11/2019 10:56:12 | | |

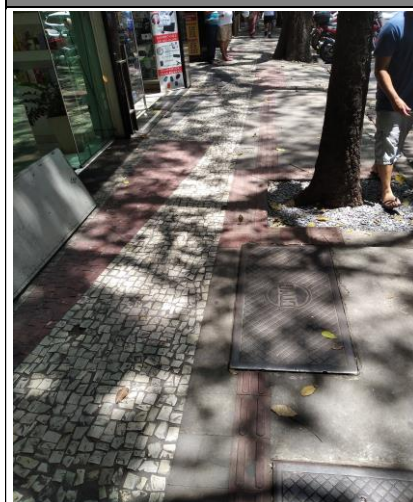
Foto Geral

| ID | Itens Avaliados | Respostas | Nota |
|---|---|---|---|
| P_16 | Classificação geral da calçada pelo pesquisador. | Regular | 10 |
