# Lote 1 - Rota: Noroeste

**FRATAR**  
ENGENHARIA CONSULTIVA

| Diagnóstico da Calçada | Qualidade do Serviço | |
| Endereço: Av. Abílio Machado, 1000 | 47 | D |

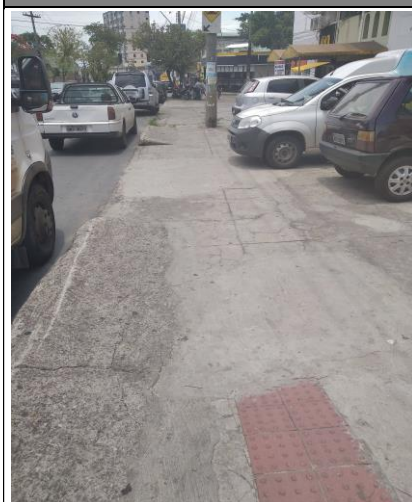
## Foto Geral

| ID | Itens Avaliados | Respostas | Nota |
|---|---|---|---|
| P_4 | Existência de Buracos ? | Poucos | 5 |
| P_5 | Condições Gerais do Piso e meio-fio da calçada ? | Regular | 5 |
| P_6 | Presença de desníveis ? | Leve | 7 |
| P_9 | A calçada Possui Rebaixamento de Veículos correto ? | Não | 0 |
| P_11 | O Passeio está no padrão da SMPU ? | Não | 0 |
| P_12 | A testada possui prática de estacionamento sobre o passeio ? | Sim | 0 |
| P_16 | Classificação geral da calçada pelo pesquisador. | Ruim | 0 |
