# Lote 4 - Rota: Raja Gabaglia

| Diagnóstico da Calçada | Qualidade do Serviço | |
| Endereço: Av. Raja Gabaglia, s/nº | <b>80</b> | <b>B</b> |
| Num. Lote CTM: 101334600080 | | |

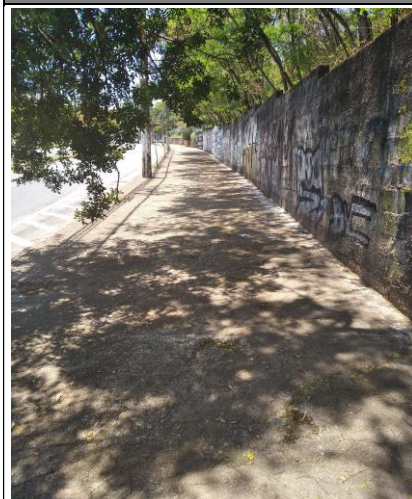
## Foto Geral

| ID | Itens Avaliados | Respostas | Nota |
|---|---|---|---|
| P_16 | Classificação geral da calçada pelo pesquisador. | Ótimo(a) | 10 |
