# Lote 1 - Rota: Noroeste

**FRATAR**  
ENGENHARIA CONSULTIVA

| Diagnóstico da Calçada | Qualidade do Serviço | |
| Endereço: Av. Abílio Machado, 470 | 60 | C |

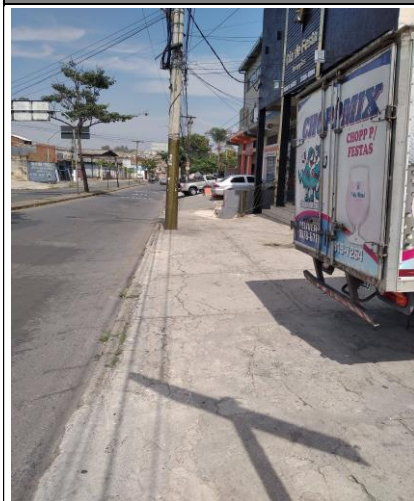
Foto Geral

| ID | Itens Avaliados | Respostas | Nota |
|---|---|---|---|
| P_5 | Condições Gerais do Piso e meio-fio da calçada ? | Regular | 5 |
| P_12 | A testada possui prática de estacionamento sobre o passeio ? | Sim | 0 |
| P_16 | Classificação geral da calçada pelo pesquisador. | Regular | 5 |
