# Lote 3 - Rota: Antônio Carlos II

**FRATAR**  
ENGENHARIA CONSULTIVA

| Diagnóstico da Calçada | Qualidade do Serviço | |
| Endereço: Av. Portugal, s/nº | 69 | C |

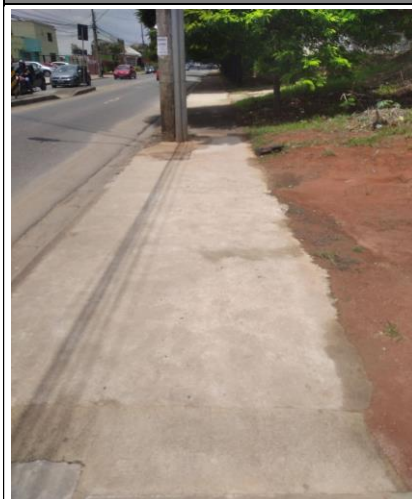
## Foto Geral

| ID | Itens Avaliados | Respostas | Nota |
|---|---|---|---|
| P_5 | Condições Gerais do Piso e meio-fio da calçada ? | Regular | 5 |
| P_9 | A calçada Possui Rebaixamento de Veículos correto ? | Não | 0 |
| P_11 | O Passeio está no padrão da SMPU ? | Não | 0 |
| P_16 | Classificação geral da calçada pelo pesquisador. | Regular | 5 |
