# Lote 4 - Rota: Contorno

**FRATAR**  
ENGENHARIA CONSULTIVA

| Diagnóstico da Calçada | Qualidade do Serviço | |
| Endereço: Av.Contorno, 3609 | 82 | B |

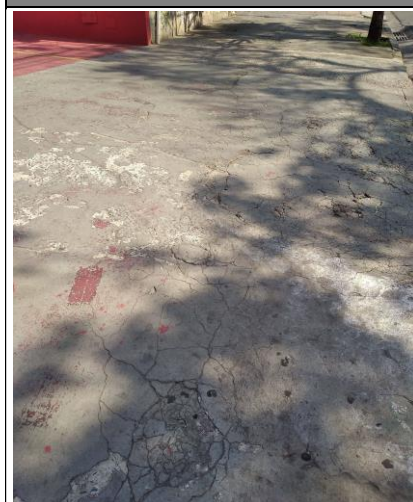
## Foto Geral

| ID | Itens Avaliados | Respostas | Nota |
|---|---|---|---|
| P_4 | Existência de Buracos ? | Poucos | 5 |
| P_6 | Presença de desníveis ? | Leve | 7 |
| P_11 | O Passeio está no padrão da SMPU ? | Não | 0 |
| P_13 | Existe algum dispositivo de Drenagem sobre a calçada ? | Não | 0 |
