Lote 5 - Rota: Afonso Pena

Diagnóstico da Calçada		Qualidade do Serviço	
Endereço: Rua Rio Grande do Norte, 1390		49	D
Data do Registro: 14/11/2019 10:57:48			
Num. Lote CTM: 10029000370

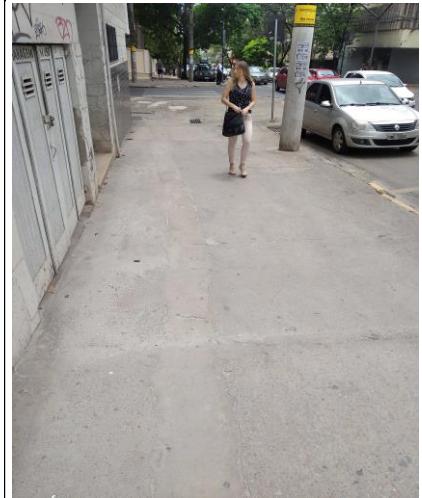
Foto Geral

ID	Itens Avaliados	Respostas	Nota
P_1	O Mobiliário urbano está dentro da faixa de serviço de 70 cm ?	Sim	-
P_2	Qual a largura livre do Passeio ?	Acima de 1.50 m	10
P_3	Tipo de revestimento da caçada ?	Concreto	10
P_4	Existencia de Buracos ?	Poucos	5
P_5	Condições Gerais do Piso e meio-fio da calçada ?	Regular	5
P_6	Presença de desniveis ?	Leve	10
P_7	Tem rebaixamento de calçada para Pedestre ?	Sim	10
P_8	Possui piso tátil ao longo da Calçada ?	Não	-
P_9	A calçada Possui Rebaixamento de Veículos correto ?	Não	0
P_10	Existencia de altura livre menor que 2,10 m ?	Não	-
P_11	O Passeio está no padrao da SMPU ?	Não	0
P_12	A testada possui prática de estacionamento sobre o passeio ?	Não	10
P_13	Existe algum dispositivo de Drenagem sobre a calçada ?	Sim	0
P_14	Existe PED em frente a testada ?	Não	-
P_15	Existe FTP em frente a testada ?	Sim	-
P_16	Classificação geral da calçada pelo pesquisador.	Ruim	0
