# Lote 1 - Rota: Carlos Luz

**FRATAR**  
ENGENHARIA CONSULTIVA

| Diagnóstico da Calçada | Qualidade do Serviço | |
| Endereço: Rua Monteiro Lobato, s/nº | 56 | C |

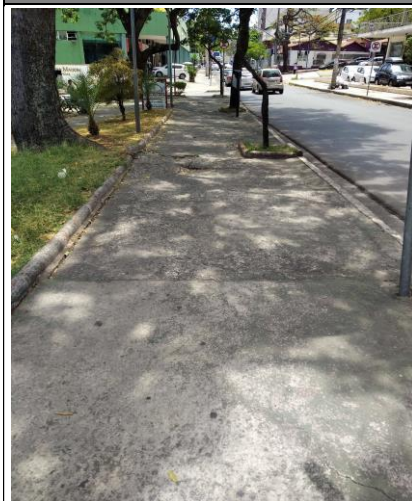
Foto Geral

| ID | Itens Avaliados | Respostas | Nota |
|---|---|---|---|
| P_4 | Existência de Buracos ? | Poucos | 5 |
| P_5 | Condições Gerais do Piso e meio-fio da calçada ? | Regular | 5 |
| P_7 | Tem rebaixamento de calçada para Pedestre ? | Sim | 7 |
| P_16 | Classificação geral da calçada pelo pesquisador. | Regular | 5 |

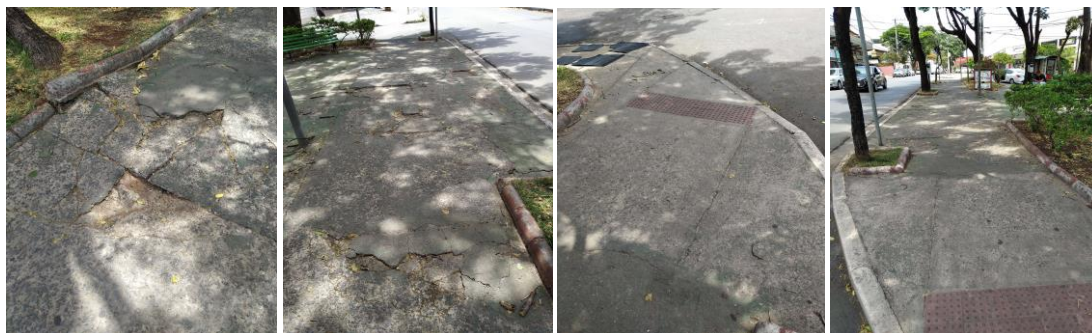
Fotos Complementares - Detalhes do Passeio

| ID | Itens Avaliados | Respostas | Nota |
|---|---|---|---|
| P_7_1_2 | Se for do Tipo 1, O rebaixo tem abas conforme a norma ? | Não | -1 |
| P_7_3 | O rebaixo possui piso tátil ? | Tem só piso de alerta | -1 |
| P_7_3_1 | O piso tátil de alerta e direcional do rebaixo está conforme a norma ? | Não | -1 |
