# Lote 5 - Rota: Afonso Pena

**FRATAR**  
ENGENHARIA CONSULTIVA

| Diagnóstico da Calçada | Qualidade do Serviço | |
| Endereço: Av. Afonso Pena, 4417 | 85 | B |

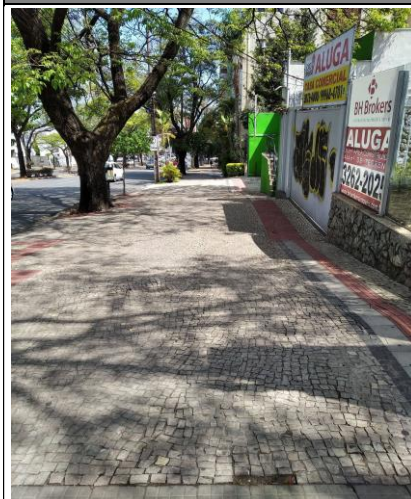
## Foto Geral

| ID | Itens Avaliados | Respostas | Nota |
|---|---|---|---|
| P_5 | Condições Gerais do Piso e meio-fio da calçada ? | Ótimo(a) | 10 |
| P_6 | Presença de desníveis ? | Leve | 7 |
| P_16 | Classificação geral da calçada pelo pesquisador. | Ótimo(a) | 10 |
