# Lote 5 - Rota: Sul

**FRATAR**  
ENGENHARIA CONSULTIVA

| Diagnóstico da Calçada | Qualidade do Serviço | |
| Endereço: Av. João Pinheiro, 467 | 63 | C |

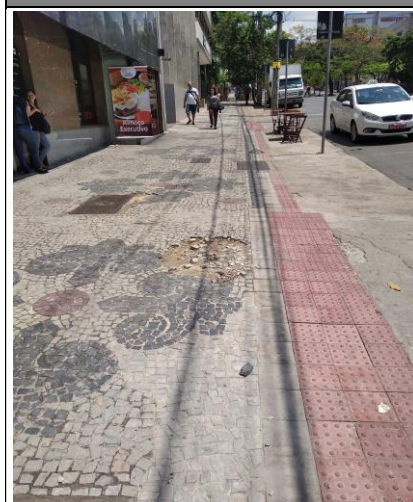
Foto Geral

| ID | Itens Avaliados | Respostas | Nota |
|---|---|---|---|
| P_4 | Existência de Buracos ? | Poucos | 5 |
| P_5 | Condições Gerais do Piso e meio-fio da calçada ? | Péssimo | 5 |
| P_16 | Classificação geral da calçada pelo pesquisador. | Ruim | 10 |
