Diagnóstico da Calçada	Qualidade do Serviço	
Endereço: Av. Portugal, 660 Data do Registro: 16/11/2019 10:18:38 Num. Lote CTM: 200011602600	81	B

Lote 3 - Rota: Antônio Carlos II

FRATAR
ENGENHARIA CONSULTIVA

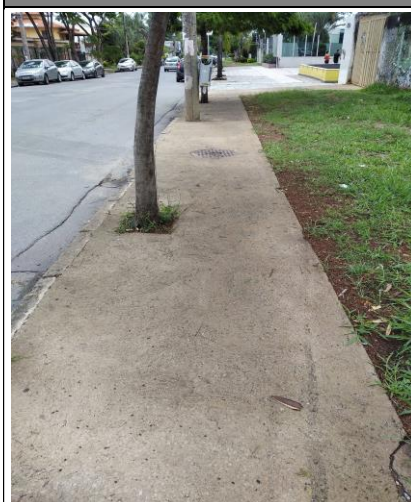
Foto Geral

ID	Itens Avaliados	Respostas	Nota
P_1	O Mobiliário urbano está dentro da faixa de serviço de 70 cm ?	Sim	-
P_2	Qual a largura livre do Passeio ?	Entre 0.80 m e 1.20 m	4
P_3	Tipo de revestimento da calçada ?	Concreto	10
P_4	Existência de Buracos ?	Nenhum	10
P_5	Condições Gerais do Piso e meio-fio da calçada ?	Ótimo(a)	10
P_6	Presença de desníveis ?	Leve	7
P_7	Tem rebaixamento de calçada para Pedestre ?	Não	10
P_8	Possui piso tátil ao longo da Calçada ?	Não	-
P_9	A calçada Possui Rebaixamento de Veículos correto ?	Sim	10
P_10	Existência de altura livre menor que 2,10 m ?	Não	-
P_11	O Passeio está no padrão da SMPU ?	Não	0
P_12	A testada possui prática de estacionamento sobre o passeio ?	Não	10
P_13	Existe algum dispositivo de Drenagem sobre a calçada ?	Não	0
P_14	Existe PED em frente a testada ?	Sim	-
P_15	Existe FTP em frente a testada ?	Não	-
P_16	Classificação geral da calçada pelo pesquisador.	Ótimo(a)	10
