# Lote 5 - Rota: Afonso Pena

**FRATAR**  
ENGENHARIA CONSULTIVA

| Diagnóstico da Calçada | Qualidade do Serviço | |
| Endereço: Rua Rio Grande do Norte, 1164 | 78 | B |

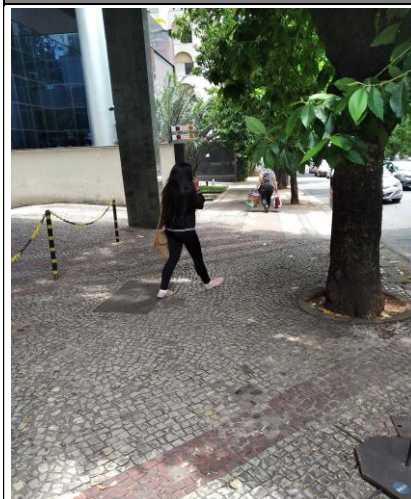
## Foto Geral

| ID | Itens Avaliados | Respostas | Nota |
|---|---|---|---|
| P_4 | Existência de Buracos ? | Poucos | 5 |
| P_5 | Condições Gerais do Piso e meio-fio da calçada ? | Regular | 5 |
| P_7 | Tem rebaixamento de calçada para Pedestre ? | Não | 10 |
| P_11 | O Passeio está no padrão da SMPU ? | Não | 0 |
