# Lote 4 - Rota: Raja Gabágia

**FRATAR**  
ENGENHARIA CONSULTIVA

| Diagnóstico da Calçada | Qualidade do Serviço | |
| Endereço: Rua São Paulo, 1755 | <b>83</b> | <b>B</b> |

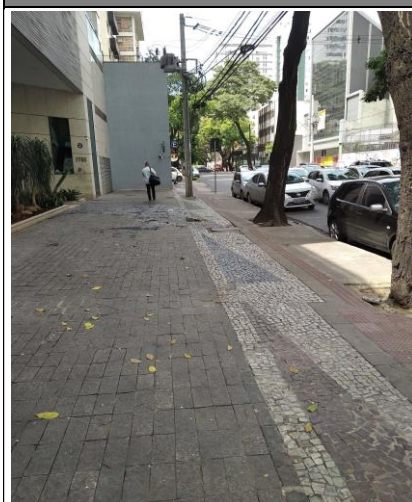
## Foto Geral

| ID | Itens Avaliados | Respostas | Nota |
|---|---|---|---|
| P_4 | Existência de Buracos ? | Poucos | 5 |
| P_5 | Condições Gerais do Piso e meio-fio da calçada ? | Ótimo(a) | 5 |
| P_11 | O Passeio está no padrão da SMPU ? | Não | 0 |
