# Lote 4 - Rota: Contorno

| Diagnóstico da Calçada | Qualidade do Serviço | |
| Endereço: Av.Contorno, 7492 | 88 | B |

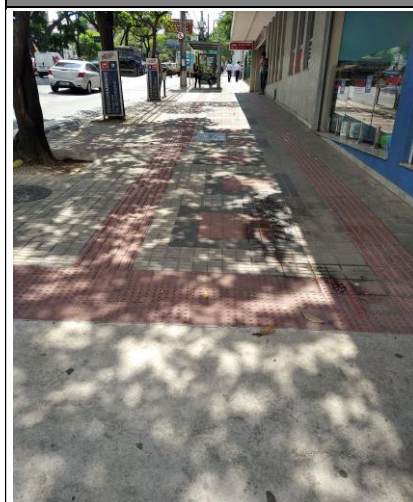
## Foto Geral

| ID | Itens Avaliados | Respostas | Nota |
|---|---|---|---|
| P_16 | Classificação geral da calçada pelo pesquisador. | Ótimo(a) | 10 |
