## Lote 4 - Rota: Contorno

| Diagnóstico da Calçada | Qualidade do Serviço | |
| Endereço: Av.Contorno, 5602 | 75 | B |
| Data do Registro: 05/11/2019 10:31:30 | | |

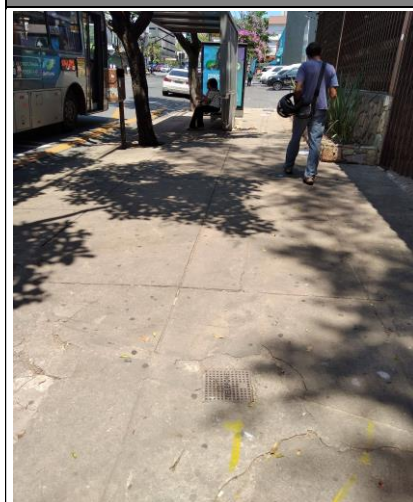
### Foto Geral

| ID | Itens Avaliados | Respostas | Nota |
|---|---|---|---|
| P_4 | Existência de Buracos ? | Poucos | 5 |
| P_16 | Classificação geral da calçada pelo pesquisador. | Ótimo(a) | 10 |
