# Lote 1 - Rota: Padre Pedro Pinto

**FRATAR**  
ENGENHARIA CONSULTIVA

| Diagnóstico da Calçada | Qualidade do Serviço | |
| Endereço: Rua Padre Pedro Pinto, s/nº | 51 | C |

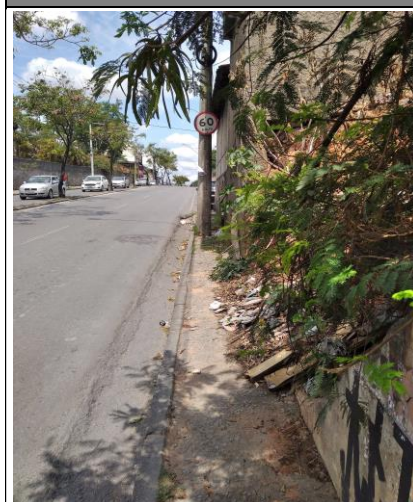
## Foto Geral

| ID | Itens Avaliados | Respostas | Nota |
|---|---|---|---|
| P_5 | Condições Gerais do Piso e meio-fio da calçada ? | Péssimo | 0 |
| P_16 | Classificação geral da calçada pelo pesquisador. | Ruim | 0 |

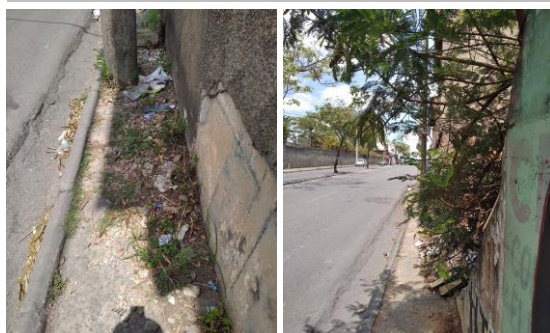
## Fotos Complementares - Detalhes do Passeio

| ID | Itens Avaliados | Respostas | Nota |
|---|---|---|---|
| P_4 | Existência de Buracos ? | Poucos | 5 |
