Lote 1 - Rota: Noroeste

Diagnóstico da Calçada	Qualidade do Serviço	
Endereço: Av. Ivaí, 1070 Data do Registro: 12/11/2019 15:19:17 Num. Lote CTM: 130082200215	62	C

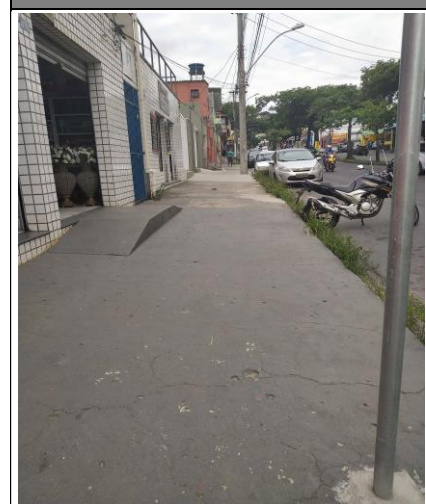
Foto Geral

ID	Itens Avaliados	Respostas	Nota
P_1	O Mobiliário urbano está dentro da faixa de serviço de 70 cm ?	Sim	-
P_2	Qual a largura livre do Passeio ?	Acima de 1.50 m	10
P_3	Tipo de revestimento da calçada ?	Concreto	10
P_4	Existência de Buracos ?	Poucos	5
P_5	Condições Gerais do Piso e meio-fio da calçada ?	Regular	5
P_6	Presença de desníveis ?	Leve	7
P_7	Tem rebaixamento de calçada para Pedestre ?	Não	10
P_8	Possui piso tátil ao longo da Calçada ?	Não	-
P_9	A calçada Possui Rebaixamento de Veículos correto ?	N.A	0
P_10	Existência de altura livre menor que 2,10 m ?	Não	-
P_11	O Passeio está no padrão da SMPU ?	Não	0
P_12	A testada possui prática de estacionamento sobre o passeio ?	Não	10
P_13	Existe algum dispositivo de Drenagem sobre a calçada ?	Não	0
P_14	Existe PED em frente a testada ?	Não	-
P_15	Existe FTP em frente a testada ?	Não	-
P_16	Classificação geral da calçada pelo pesquisador.	Regular	5
