# Lote 5 - Rota: Afonso Pena

**FRATAR**  
ENGENHARIA CONSULTIVA

| Diagnóstico da Calçada | Qualidade do Serviço | |
| Endereço: Av. Afonso Pena, s/nº | <b>80</b> | <b>B</b> |

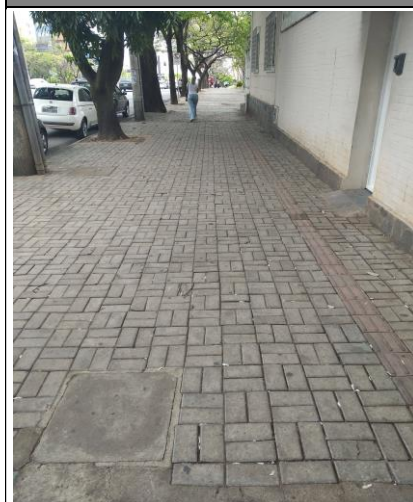
## Foto Geral

| ID | Itens Avaliados | Respostas | Nota |
|---|---|---|---|
| P_5 | Condições Gerais do Piso e meio-fio da calçada ? | Ótimo(a) | 10 |
| P_16 | Classificação geral da calçada pelo pesquisador. | Ótimo(a) | 10 |
