# Lote 3 - Rota: Antônio Carlos II

**FRATAR**  
ENGENHARIA CONSULTIVA

| Diagnóstico da Calçada | Qualidade do Serviço | |
| Endereço: Av. Portugal, 1500 | 65 | C |

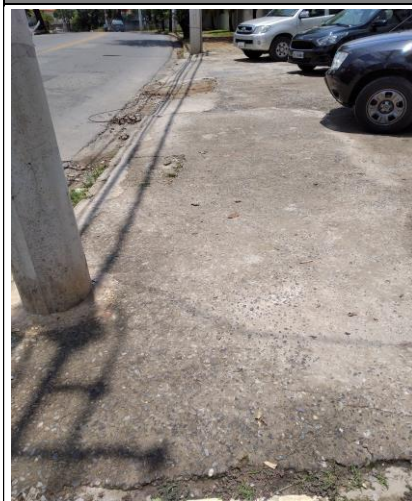
Foto Geral

| ID | Itens Avaliados | Respostas | Nota |
|---|---|---|---|
| P_4 | Existência de Buracos ? | Poucos | 5 |
| P_5 | Condições Gerais do Piso e meio-fio da calçada ? | Regular | 5 |
| P_9 | A calçada Possui Rebaixamento de Veículos correto ? | Não | 0 |
| P_11 | O Passeio está no padrão da SMPU ? | Não | 0 |
| P_16 | Classificação geral da calçada pelo pesquisador. | Regular | 5 |
