# Lote 1 - Rota: Noroeste

| Diagnóstico da Calçada | Qualidade do Serviço | |
| Endereço: Av. Brigadeiro Eduardo Gomes, 853 | 65 | C |
| Num. Lote CTM: 130475000340 | | |

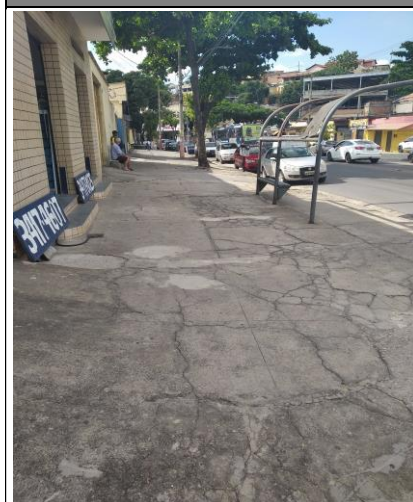
## Foto Geral

| ID | Itens Avaliados | Respostas | Nota |
|---|---|---|---|
| P_4 | Existência de Buracos ? | Poucos | 5 |
| P_5 | Condições Gerais do Piso e meio-fio da calçada ? | Regular | 5 |
| P_9 | A calçada Possui Rebaixamento de Veículos correto ? | Não | 0 |
| P_11 | O Passeio está no padrão da SMPU ? | Não | 0 |
| P_16 | Classificação geral da calçada pelo pesquisador. | Regular | 5 |
