Lote 5 - Rota: Sul

FRATAR
ENGENHARIA CONSULTIVA

Diagnóstico da Calçada		Qualidade do Serviço	
Endereço: Praça da Liberdade, s/nº		68	C
Data do Registro: 03/11/2019 17:10:56			
Num. Lote CTM: 10149400255

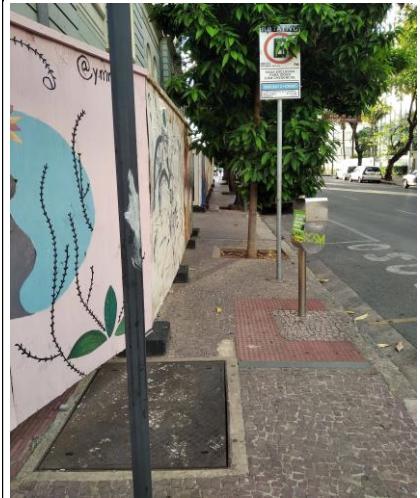
Foto Geral

ID	Itens Avaliados	Respostas	Nota
P_1	O Mobiliário urbano está dentro da faixa de serviço de 70 cm ?	Sim	-
P_2	Qual a largura livre do Passeio ?	Abaixo 0.80 m	10
P_3	Tipo de revestimento da caçada ?	Pedra Portuguesa	8
P_4	Existencia de Buracos ?	Poucos	5
P_5	Condições Gerais do Piso e meio-fio da calçada ?	Regular	10
P_6	Presença de desniveis ?	Nenhum	10
P_7	Tem rebaixamento de calçada para Pedestre ?	Sim	10
P_8	Possui piso tátil ao longo da Calçada ?	Sim	-
P_9	A calçada Possui Rebaixamento de Veículos correto ?	Sim	0
P_10	Existencia de altura livre menor que 2,10 m ?	Sim	-
P_11	O Passeio está no padrao da SMPU ?	Não	0
P_12	A testada possui prática de estacionamento sobre o passeio ?	Não	10
P_13	Existe algum dispositivo de Drenagem sobre a calçada ?	Não	0
P_14	Existe PED em frente a testada ?	Não	-
P_15	Existe FTP em frente a testada ?	Sim	-
P_16	Classificação geral da calçada pelo pesquisador.	Regular	10

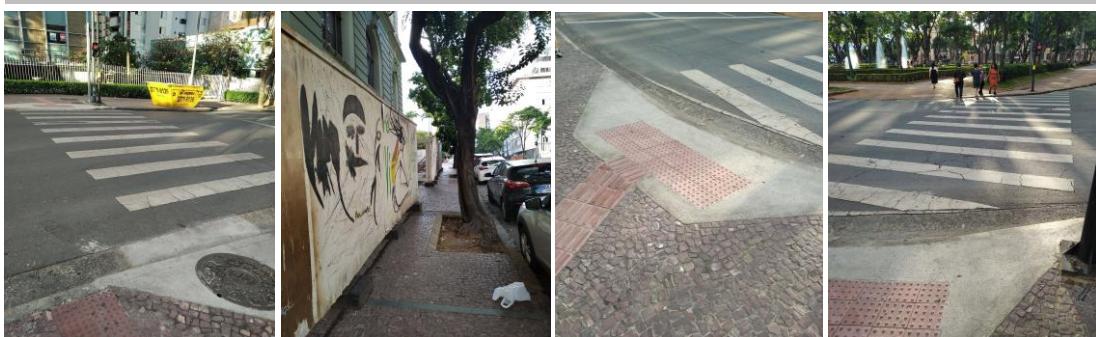
Fotos Complementares - Detalhes do Passeio

P_13_2	eáculo em obras. tapume avançando sobre calçada, diminuindo espaço.		0
