# Lote 4 - Rota: Raja Gabágia

**FRATAR**  
ENGENHARIA CONSULTIVA

| Diagnóstico da Calçada | Qualidade do Serviço | |
| Endereço: Av. Olegário Maciel, 1753 | 76 | B |

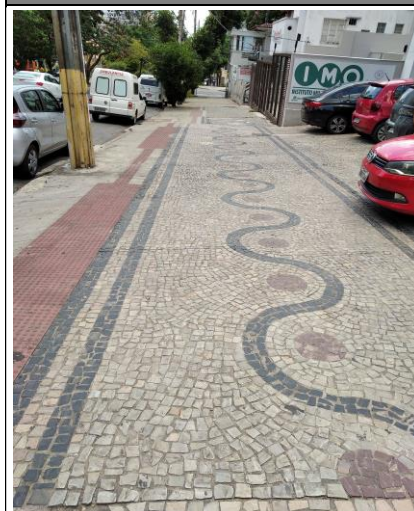
## Foto Geral

| ID | Itens Avaliados | Respostas | Nota |
|---|---|---|---|
| P_5 | Condições Gerais do Piso e meio-fio da calçada ? | Regular | 5 |
| P_6 | Presença de desníveis ? | Médio | 3 |
| P_11 | O Passeio está no padrão da SMPU ? | Não | 0 |
