# Lote 4 - Rota: Contorno

| Diagnóstico da Calçada | Qualidade do Serviço | |
| Endereço: Av.Contorno, 6061 | 83 | B |

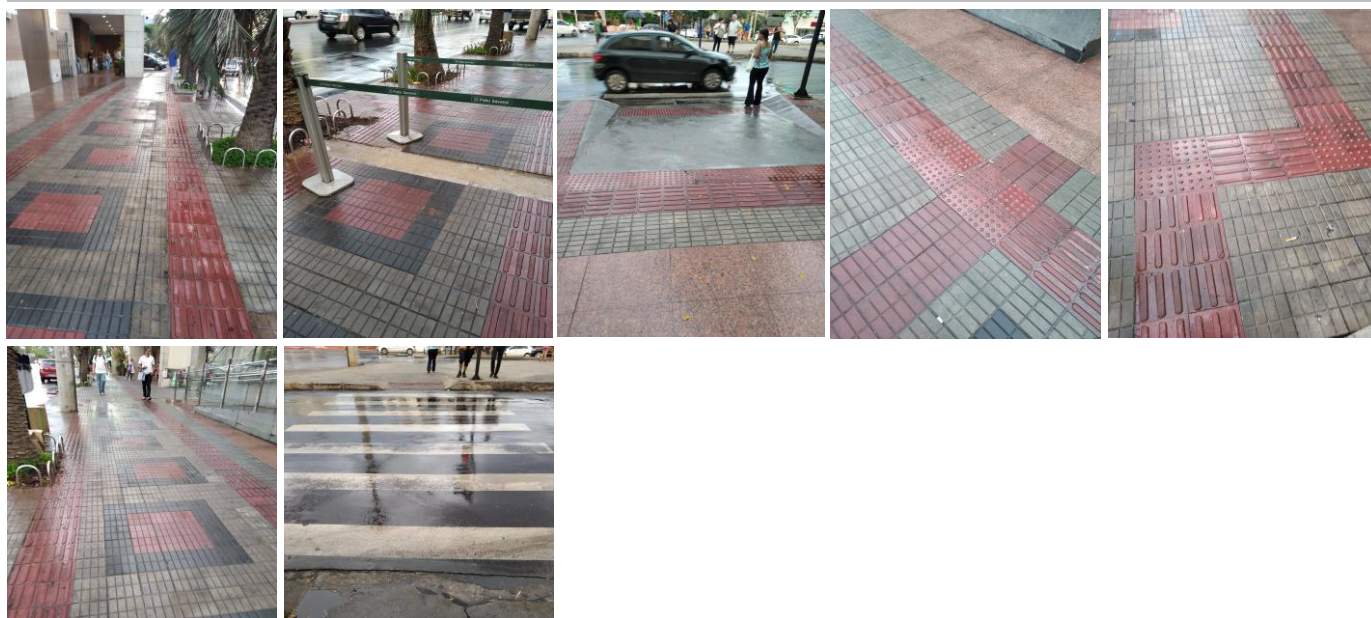
## Fotos Complementares - Detalhes do Passeio

| ID | Itens Avaliados | Respostas | Nota |
|---|---|---|---|
| P_4 | Existência de Buracos ? | Poucos | 5 |
