# Lote 4 - Rota: Raja Gabáglia

| Diagnóstico da Calçada | Qualidade do Serviço | |
| Endereço: Rua Curitiba, 945 | 75 | B |
| Data do Registro: 12/11/2019 11:32:07 | | |

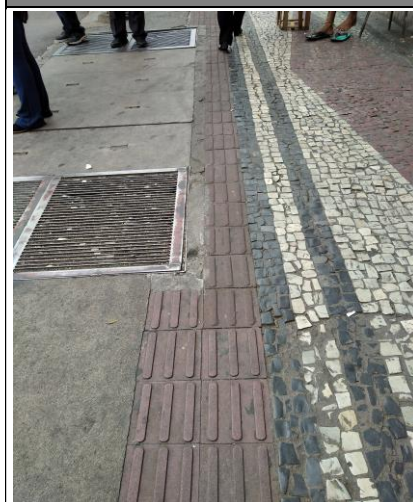
## Foto Geral

| ID | Itens Avaliados | Respostas | Nota |
|---|---|---|---|
| P_16 | Classificação geral da calçada pelo pesquisador. | Ótimo(a) | 10 |
