# Lote 3 - Rota: Leste 3

**FRATAR**  
ENGENHARIA CONSULTIVA

| Diagnóstico da Calçada | Qualidade do Serviço | |
| Endereço: Av. Andradas, 3500 | 55 | C |

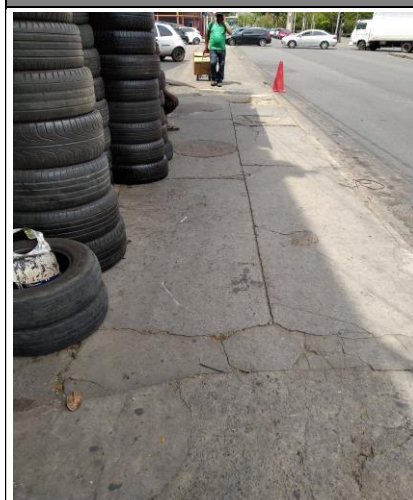
Foto Geral

| ID | Itens Avaliados | Respostas | Nota |
|---|---|---|---|
| P_4 | Existência de Buracos ? | Poucos | 5 |
| P_5 | Condições Gerais do Piso e meio-fio da calçada ? | Péssimo | 0 |
| P_11 | O Passeio está no padrão da SMPU ? | Não | 0 |
| P_16 | Classificação geral da calçada pelo pesquisador. | Ruim | 0 |
