Lote 1 - Rota: Padre Pedro Pinto

FRATAR
ENGENHARIA CONSULTIVA

Diagnóstico da Calçada	Qualidade do Serviço	
Endereço: Rua Padre Pedro Pinto, 6640 Data do Registro: 13/11/2019 10:38:12 Num. Lote CTM: 190221600065	73	B

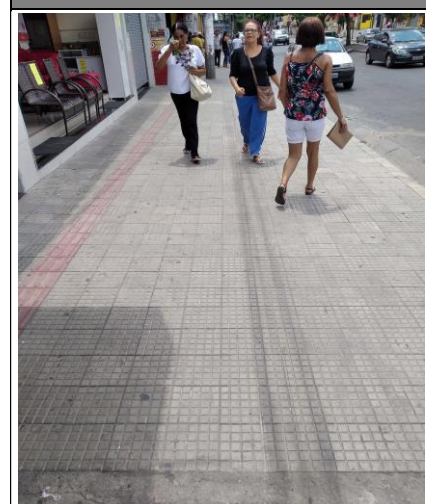
Foto Geral

ID	Itens Avaliados	Respostas	Nota
P_1	O Mobiliário urbano está dentro da faixa de serviço de 70 cm ?	Sim	-
P_2	Qual a largura livre do Passeio ?	Acima de 1.50 m	10
P_3	Tipo de revestimento da calçada ?	Ladrilho Hidráulico	10
P_4	Existência de Buracos ?	Nenhum	10
P_5	Condições Gerais do Piso e meio-fio da calçada ?	Ótimo(a)	10
P_6	Presença de desníveis ?	Médio	3
P_7	Tem rebaixamento de calçada para Pedestre ?	Não	10
P_8	Possui piso tátil ao longo da Calçada ?	Sim	-
P_9	A calçada Possui Rebaixamento de Veículos correto ?	N.A	0
P_10	Existência de altura livre menor que 2,10 m ?	Não	-
P_11	O Passeio está no padrão da SMPU ?	Não	0
P_12	A testada possui prática de estacionamento sobre o passeio ?	Não	10
P_13	Existe algum dispositivo de Drenagem sobre a calçada ?	Não	0
P_14	Existe PED em frente a testada ?	Não	-
P_15	Existe FTP em frente a testada ?	Não	-
P_16	Classificação geral da calçada pelo pesquisador.	Ótimo(a)	10
