# Lote 1 - Rota: Noroeste

**FRATAR**  
ENGENHARIA CONSULTIVA

| Diagnóstico da Calçada | Qualidade do Serviço | |
| Endereço: Av. Brigadeiro Eduardo Gomes, 1550 | 70 | C |

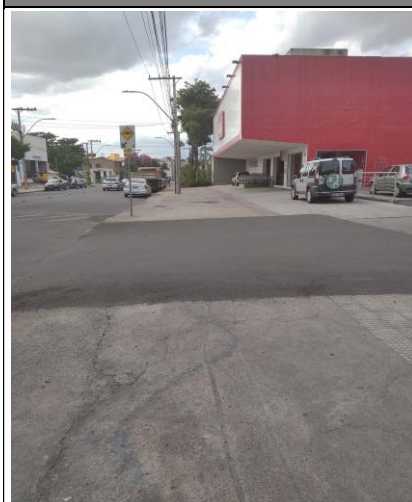
## Foto Geral

| ID | Itens Avaliados | Respostas | Nota |
|---|---|---|---|
| P_2 | Qual a largura livre do Passeio ? | Acima de 1.50 m | 10 |
| P_3 | Tipo de revestimento da calçada ? | Outro | 0 |
| P_4 | Existência de Buracos ? | Nenhum | 10 |
| P_5 | Condições Gerais do Piso e meio-fio da calçada ? | Ótimo(a) | 10 |
| P_6 | Presença de desníveis ? | Nenhum | 10 |
| P_11 | O Passeio está no padrão da SMPU ? | Não | 0 |
| P_12 | A testada possui prática de estacionamento sobre o passeio ? | Sim | 0 |
| P_16 | Classificação geral da calçada pelo pesquisador. | Ótimo(a) | 10 |

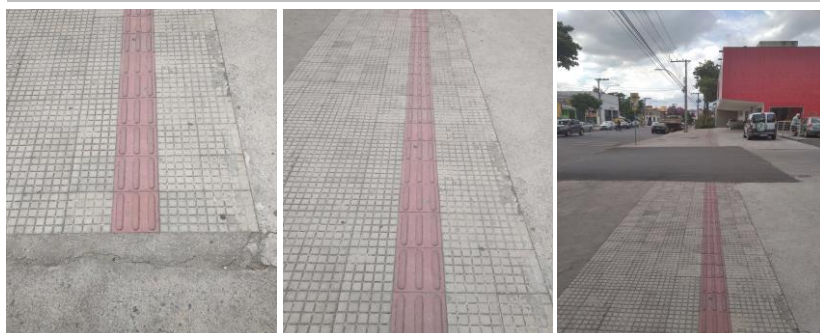
## Fotos Complementares - Detalhes do Passeio

| ID | Itens Avaliados | Respostas | Nota |
|---|---|---|---|
| P_8_1 | O piso tátil está no eixo da faixa livre ? | Não | 0 |
| P_8_2 | Se tem uma leve mudança de direção está conforme a norma ? | Não | 0 |
| P_8_7 | O piso tátil tem conexão com os lotes vizinhos? | Sim | 0 |
| P_8_8 | O piso tátil está em boas condições aparentes? | Sim | 0 |
| P_8_9 | O piso tátil apresenta desenho com bom senso? | Sim | 0 |
