# Lote 1 - Rota: Noroeste

| Diagnóstico da Calçada | Qualidade do Serviço | |
| Endereço: Av. Abílio Machado, 975 | 53 | C |
| Data do Registro: 11/11/2019 14:46:14 | | |

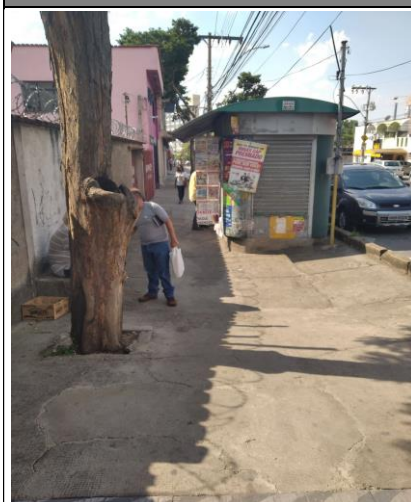
## Foto Geral

| ID | Itens Avaliados | Respostas | Nota |
|---|---|---|---|
| P_4 | Existência de Buracos ? | Poucos | 5 |
| P_5 | Condições Gerais do Piso e meio-fio da calçada ? | Regular | 5 |
| P_6 | Presença de desníveis ? | Médio | 3 |
| P_9 | A calçada Possui Rebaixamento de Veículos correto ? | Não | 0 |
| P_11 | O Passeio está no padrão da SMPU ? | Não | 0 |
| P_16 | Classificação geral da calçada pelo pesquisador. | Ruim | 0 |
