# Lote 4 - Rota: Raja Gabágia

**FRATAR**  
ENGENHARIA CONSULTIVA

| Diagnóstico da Calçada | Qualidade do Serviço | |
| Endereço: Av. Álvares Cabral, 1200 | 55 | C |

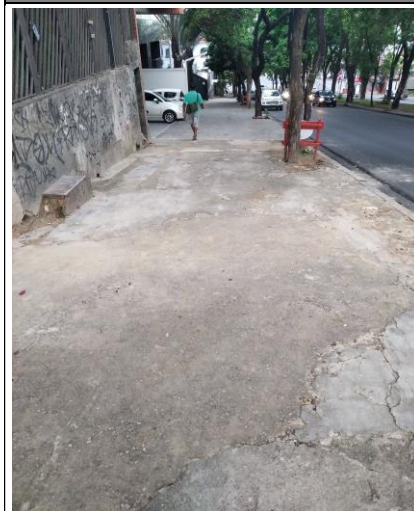
## Foto Geral

| ID | Itens Avaliados | Respostas | Nota |
|---|---|---|---|
| P_5 | Condições Gerais do Piso e meio-fio da calçada ? | Péssimo | 0 |
| P_16 | Classificação geral da calçada pelo pesquisador. | Ruim | 0 |

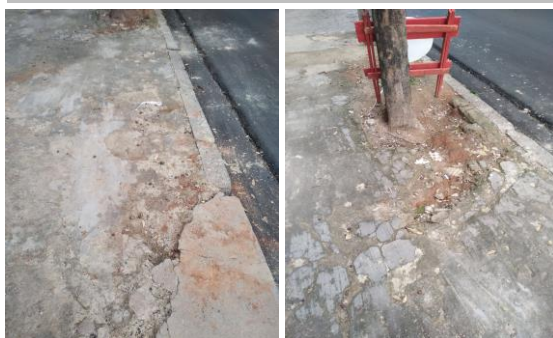
## Fotos Complementares - Detalhes do Passeio

| ID | Itens Avaliados | Respostas | Nota |
|---|---|---|---|
| P_4 | Existência de Buracos ? | Poucos | 5 |
