# Lote 4 - Rota: Contorno

**FRATAR**  
ENGENHARIA CONSULTIVA

| Diagnóstico da Calçada | Qualidade do Serviço | |
| Endereço: Av.Contorno, 1435 | 60 | C |

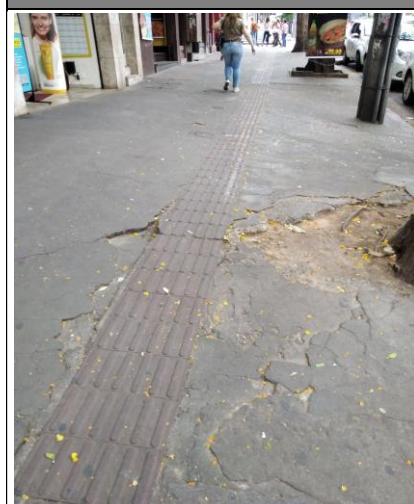
Foto Geral

| ID | Itens Avaliados | Respostas | Nota |
|---|---|---|---|
| P_4 | Existência de Buracos ? | Poucos | 5 |
| P_5 | Condições Gerais do Piso e meio-fio da calçada ? | Péssimo | 0 |
| P_16 | Classificação geral da calçada pelo pesquisador. | Regular | 5 |
