# Lote 1 - Rota: Noroeste

| Diagnóstico da Calçada | Qualidade do Serviço | |
| Endereço: Av. Brigadeiro Eduardo Gomes, s/nº | 52 | C |
| Data do Registro: 26/11/2019 16:00:56 | | |

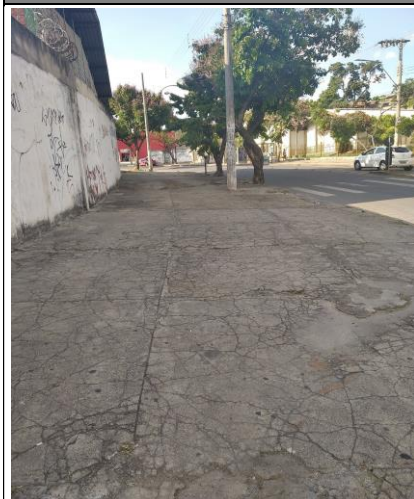
## Foto Geral

| ID | Itens Avaliados | Respostas | Nota |
|---|---|---|---|
| P_5 | Condições Gerais do Piso e meio-fio da calçada ? | Péssimo | 0 |
| P_16 | Classificação geral da calçada pelo pesquisador. | Ruim | 0 |

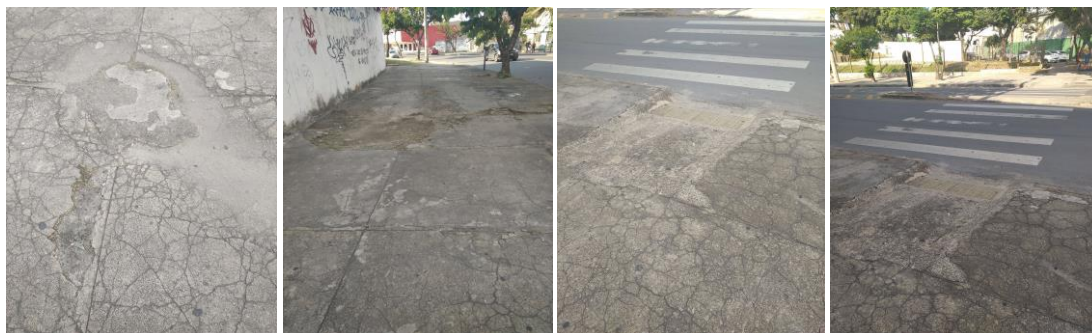
## Fotos Complementares - Detalhes do Passeio

| ID | Itens Avaliados | Respostas | Nota |
|---|---|---|---|
| P_4 | Existência de Buracos ? | Poucos | 5 |

| ID | Itens Avaliados | Respostas | Nota |
|---|---|---|---|
| P_7_1_2 | Se for do Tipo 1, O rebaixo tem abas conforme a norma ? | Não | -1 |
| P_7_3 | O rebaixo possui piso tátil ? | Tem só piso de alerta | -1 |
| P_7_3_1 | O piso tátil de alerta e direcional do rebaixo está conforme a norma ? | Não | -1 |
