# Lote 5 - Rota: Sul

| Diagnóstico da Calçada | Qualidade do Serviço | |
| Endereço: Praça da Liberdade, 1488 | 73 | B |
| Num. Lote CTM: 10189800090 | | |

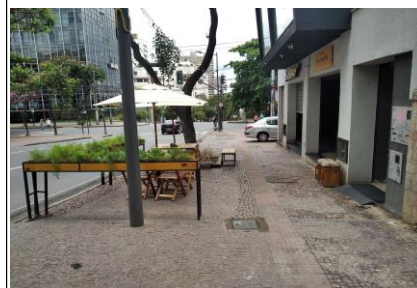
## Foto Geral

| ID | Itens Avaliados | Respostas | Nota |
|---|---|---|---|
| P_16 | Classificação geral da calçada pelo pesquisador. | Regular | 5 |
