# Lote 4 - Rota: Raja Gabáglia

**FRATAR**  
ENGENHARIA CONSULTIVA

| Diagnóstico da Calçada | Qualidade do Serviço | |
| Endereço: Rua São Paulo, 940 | 68 | C |

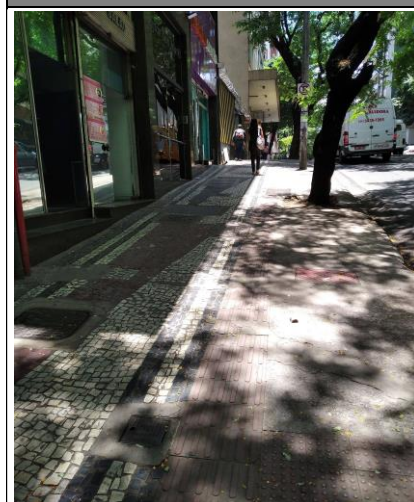
## Foto Geral

| ID | Itens Avaliados | Respostas | Nota |
|---|---|---|---|
| P_5 | Condições Gerais do Piso e meio-fio da calçada ? | Regular | 5 |
| P_16 | Classificação geral da calçada pelo pesquisador. | Regular | 5 |
