# Lote 1 - Rota: Padre Pedro Pinto

**FRATAR**  
ENGENHARIA CONSULTIVA

| Diagnóstico da Calçada | Qualidade do Serviço | |
| Endereço: Rua Padre Pedro Pinto, 1629 | 63 | C |

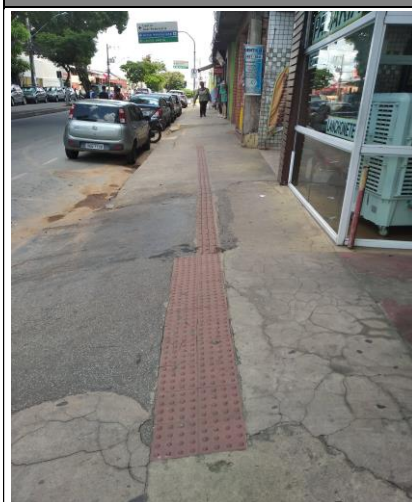
## Foto Geral

| ID | Itens Avaliados | Respostas | Nota |
|---|---|---|---|
| P_4 | Existência de Buracos ? | Poucos | 5 |
| P_5 | Condições Gerais do Piso e meio-fio da calçada ? | Regular | 5 |
| P_6 | Presença de desníveis ? | Médio | 3 |
| P_9 | A calçada Possui Rebaixamento de Veículos correto ? | Não | 0 |
| P_11 | O Passeio está no padrão da SMPU ? | Não | 0 |

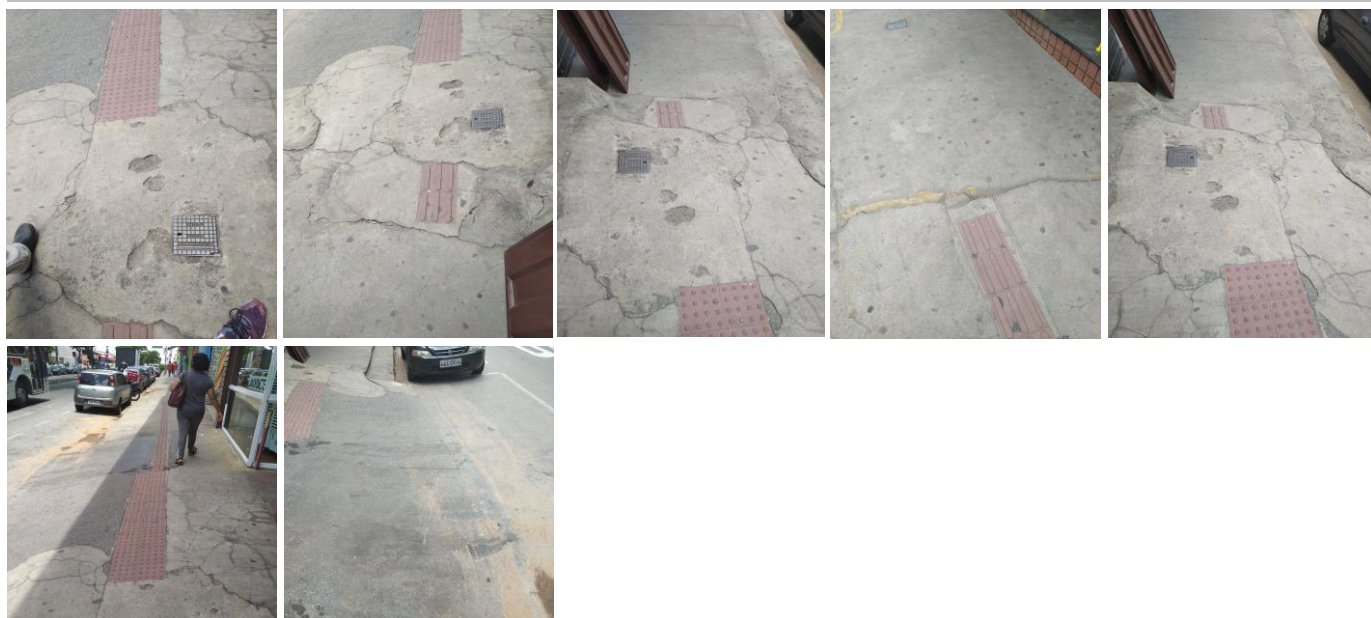
## Fotos Complementares - Detalhes do Passeio

| ID | Itens Avaliados | Respostas | Nota |
|---|---|---|---|
| P_8_1 | O piso tátil está no eixo da faixa livre ? | Não | 0 |
| P_8_8 | O piso tátil está em boas condições aparentes? | Não | 0 |
