# Lote 1 - Rota: Noroeste

| Diagnóstico da Calçada | Qualidade do Serviço | |
| Endereço: Av. Ivaí, 420 | 50 | D |

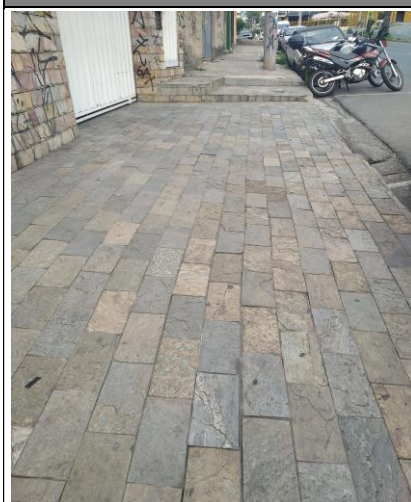
Foto Geral

| ID | Itens Avaliados | Respostas | Nota |
|---|---|---|---|
| P_5 | Condições Gerais do Piso e meio-fio da calçada ? | Regular | 5 |
| P_6 | Presença de desníveis ? | Severo | 0 |
| P_16 | Classificação geral da calçada pelo pesquisador. | Regular | 5 |
