# Lote 4 - Rota: Contorno

**FRATAR**  
ENGENHARIA CONSULTIVA

| Diagnóstico da Calçada | Qualidade do Serviço | |
| Endereço: Av.Contorno, 7449 | 70 | C |

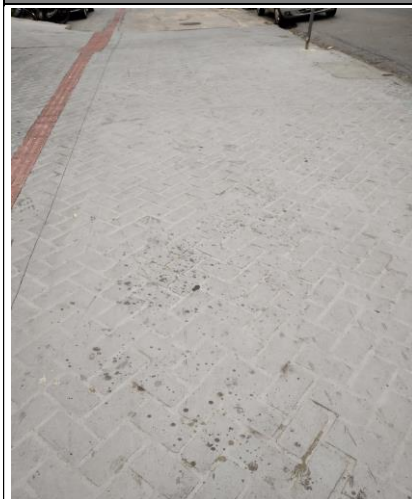
## Foto Geral

| ID | Itens Avaliados | Respostas | Nota |
|---|---|---|---|
| P_6 | Presença de desníveis ? | Severo | 0 |
| P_11 | O Passeio está no padrão da SMPU ? | Não | 0 |
| P_12 | A testada possui prática de estacionamento sobre o passeio ? | Sim | 0 |
