Diagnóstico da Calçada		Qualidade do Serviço	
Endereço: Rua Conceição do Mato Dentro, s/nº			
Data do Registro: 28/10/2019 11:53:15		69	C
Num. Lote CTM: 140217800280

# Lote 1 - Rota: Carlos Luz

**FRATAR**  
ENGENHARIA CONSULTIVA

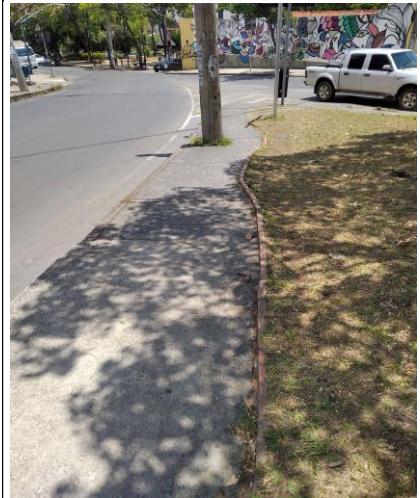
## Foto Geral

ID	Itens Avaliados	Respostas	Nota
P_1	O Mobiliário urbano está dentro da faixa de serviço de 70 cm ?	Sim	-
P_2	Qual a largura livre do Passeio ?	Entre 0.80 m e 1.20 m	4
P_3	Tipo de revestimento da caçada ?	Concreto	10
P_4	Existencia de Buracos ?	Nenhum	10
P_5	Condições Gerais do Piso e meio-fio da calçada ?	Ótimo(a)	10
P_6	Presença de desniveis ?	Nenhum	10
P_7	Tem rebaixamento de calçada para Pedestre ?	Não	10
P_8	Possui piso tátil ao longo da Calçada ?	Não	-
P_9	A calçada Possui Rebaixamento de Veículos correto ?	N.A	0
P_10	Existencia de altura livre menor que 2,10 m ?	Não	-
P_11	O Passeio está no padrao da SMPU ?	Não	0
P_12	A testada possui prática de estacionamento sobre o passeio ?	Não	10
P_13	Existe algum dispositivo de Drenagem sobre a calçada ?	Não	0
P_14	Existe PED em frente a testada ?	Não	-
P_15	Existe FTP em frente a testada ?	Não	-
P_16	Classificação geral da calçada pelo pesquisador.	Regular	5
