# Lote 4 - Rota: Contorno

| Diagnóstico da Calçada | Qualidade do Serviço | |
| Endereço: Av.Contorno, 10 | 53 | C |
| Data do Registro: 05/11/2019 16:24:48 | | |

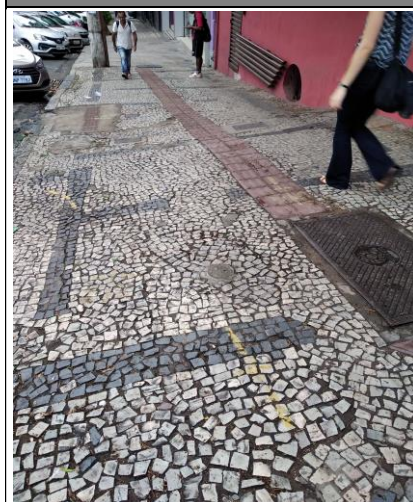
Foto Geral

| ID | Itens Avaliados | Respostas | Nota |
|---|---|---|---|
| P_16 | Classificação geral da calçada pelo pesquisador. | Regular | 5 |

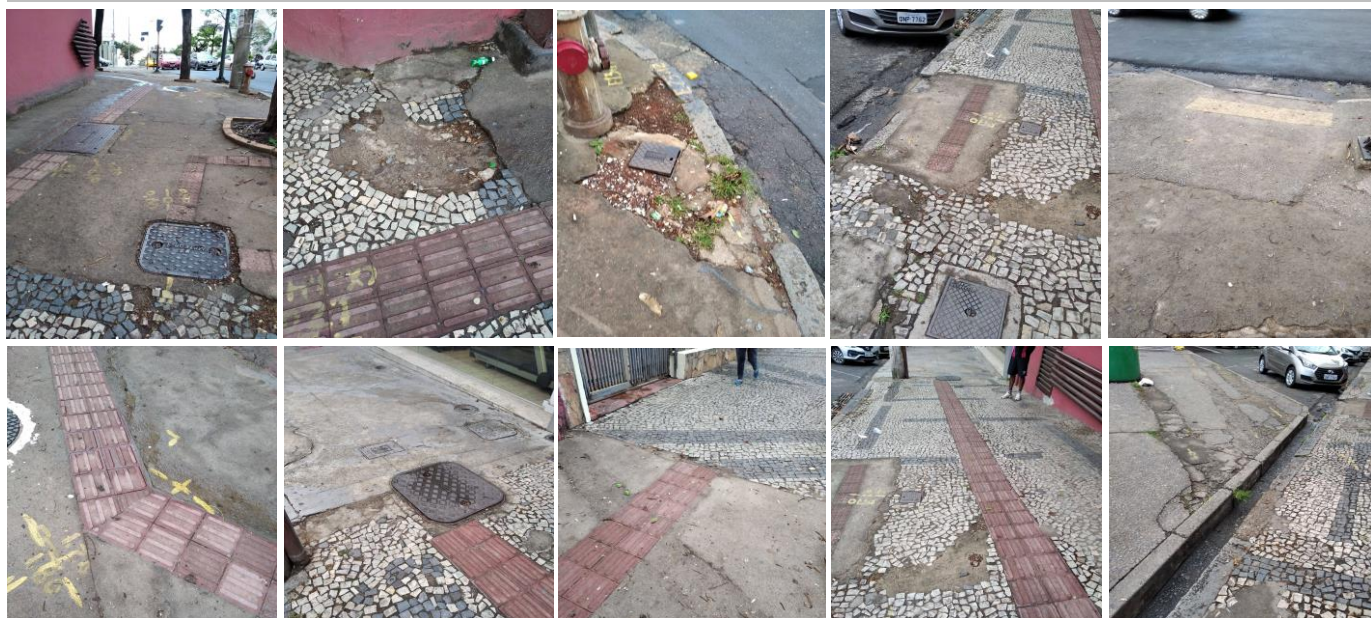
Fotos Complementares - Detalhes do Passeio

| ID | Itens Avaliados | Respostas | Nota |
|---|---|---|---|
| P_4 | Existência de Buracos ? | Poucos | 5 |
| P_5 | Condições Gerais do Piso e meio-fio da calçada ? | Regular | 5 |
