# Lote 4 - Rota: Raja Gabáglia

**FRATAR**  
ENGENHARIA CONSULTIVA

| Diagnóstico da Calçada | Qualidade do Serviço | |
| Endereço: Rua São Paulo, 824 | 63 | C |

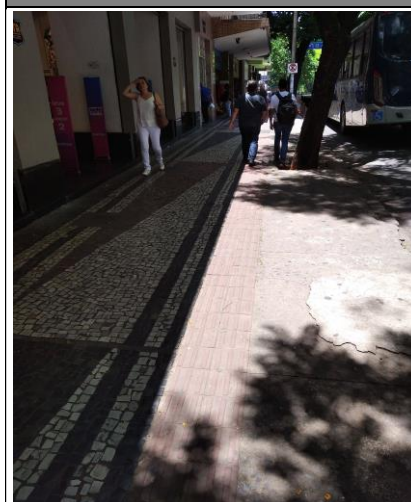
## Foto Geral

| ID | Itens Avaliados | Respostas | Nota |
|---|---|---|---|
| P_4 | Existência de Buracos ? | Poucos | 5 |
| P_5 | Condições Gerais do Piso e meio-fio da calçada ? | Regular | 5 |
| P_16 | Classificação geral da calçada pelo pesquisador. | Regular | 5 |
