# Lote 4 - Rota: Raja Gabáglia

**FRATAR**  
ENGENHARIA CONSULTIVA

| Diagnóstico da Calçada | Qualidade do Serviço | |
| Endereço: Rua São Paulo, 1814 | 42 | D |

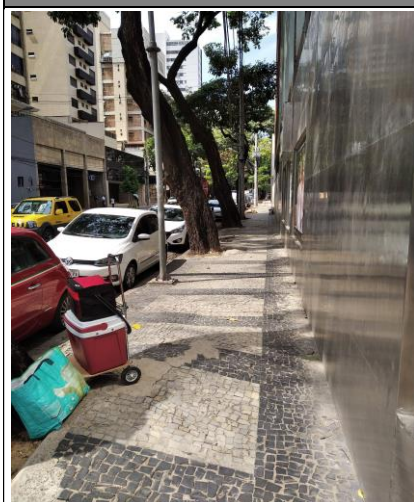
Foto Geral

| ID | Itens Avaliados | Respostas | Nota |
|---|---|---|---|
| P_16 | Classificação geral da calçada pelo pesquisador. | Ruim | 10 |

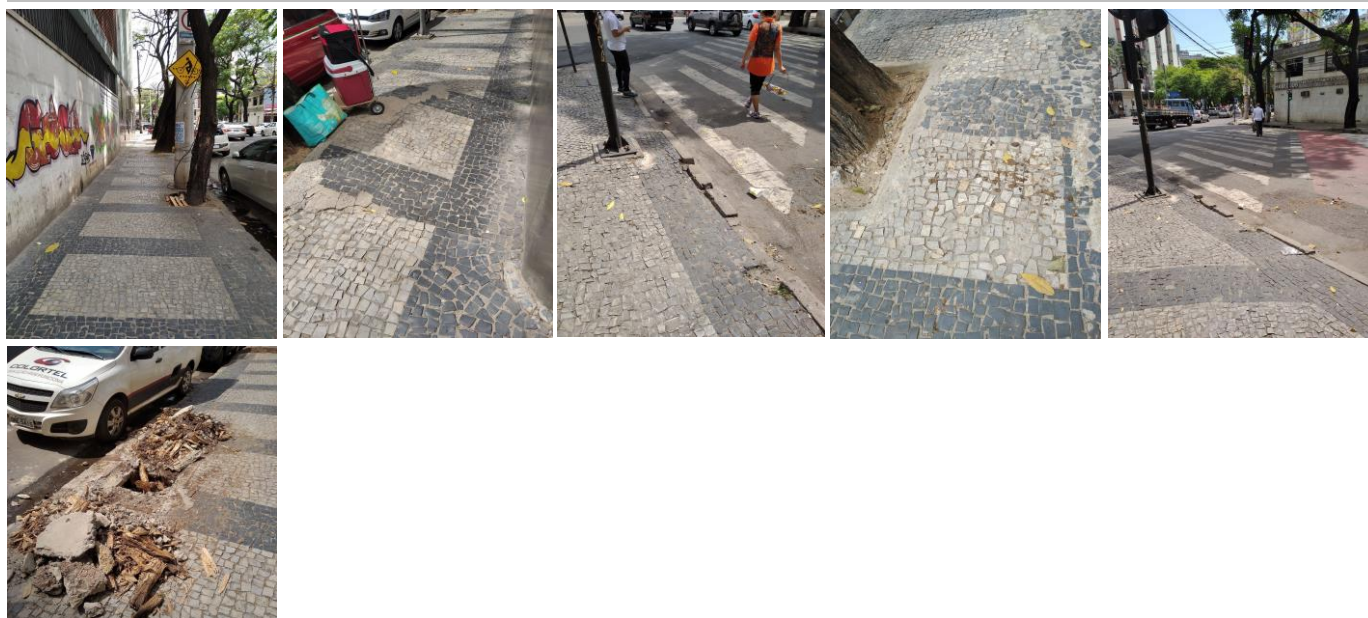
Fotos Complementares - Detalhes do Passeio

| ID | Itens Avaliados | Respostas | Nota |
|---|---|---|---|
| P_13_2 | | muitos desníveis próximos as árvores | 0 |
