# Lote 4 - Rota: Raja Gabágia

**FRATAR**  
ENGENHARIA CONSULTIVA

| Diagnóstico da Calçada | Qualidade do Serviço | |
| Endereço: Av. Raja Gabaglia, 385 | 95 | A |

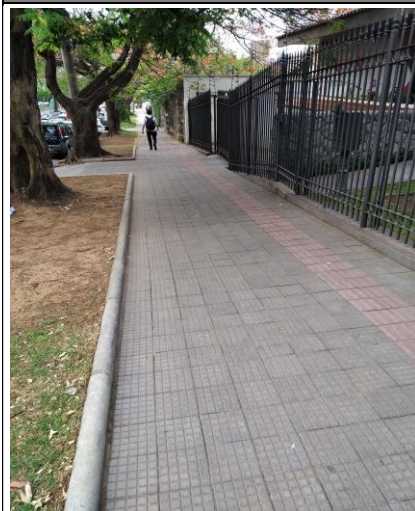
## Foto Geral

| ID | Itens Avaliados | Respostas | Nota |
|---|---|---|---|
| P_5 | Condições Gerais do Piso e meio-fio da calçada ? | Ótimo(a) | 10 |
| P_16 | Classificação geral da calçada pelo pesquisador. | Ótimo(a) | 10 |
