# Lote 5 - Rota: Afonso Pena

**FRATAR**  
ENGENHARIA CONSULTIVA

| Diagnóstico da Calçada | Qualidade do Serviço | |
| Endereço: Av. Afonso Pena, 4346 | 88 | B |

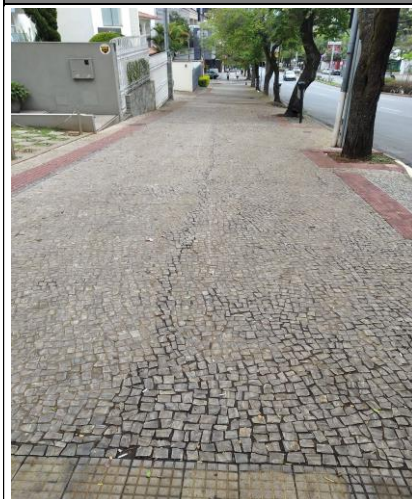
## Foto Geral

| ID | Itens Avaliados | Respostas | Nota |
|---|---|---|---|
| P_5 | Condições Gerais do Piso e meio-fio da calçada ? | Ótimo(a) | 10 |
| P_16 | Classificação geral da calçada pelo pesquisador. | Ótimo(a) | 10 |
