# Lote 1 - Rota: Carlos Luz

| Diagnóstico da Calçada | Qualidade do Serviço | |
| Endereço: Rua Conceição do Mato Dentro, 241 | 65 | C |
| Data do Registro: 28/10/2019 13:29:43 | | |

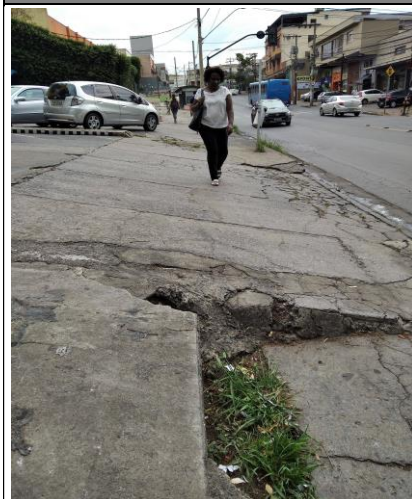
Foto Geral

| ID | Itens Avaliados | Respostas | Nota |
|---|---|---|---|
| P_4 | Existência de Buracos ? | Poucos | 5 |
| P_5 | Condições Gerais do Piso e meio-fio da calçada ? | Regular | 5 |
| P_6 | Presença de desníveis ? | Severo | 0 |
| P_16 | Classificação geral da calçada pelo pesquisador. | Regular | 5 |
