# Lote 1 - Rota: Padre Pedro Pinto

**FRATAR**  
ENGENHARIA CONSULTIVA

| Diagnóstico da Calçada | Qualidade do Serviço | |
| Endereço: Rua Padre Pedro Pinto, 1315 | 62 | C |

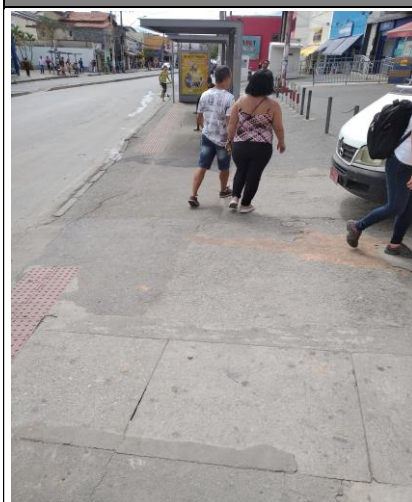
Foto Geral

| ID | Itens Avaliados | Respostas | Nota |
|---|---|---|---|
| P_5 | Condições Gerais do Piso e meio-fio da calçada ? | Regular | 5 |
| P_9 | A calçada Possui Rebaixamento de Veículos correto ? | Não | 0 |
| P_12 | A testada possui prática de estacionamento sobre o passeio ? | Sim | 0 |

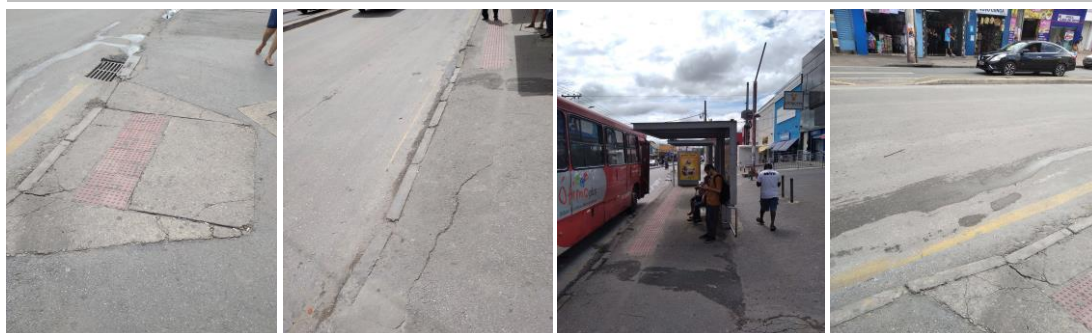
Fotos Complementares - Detalhes do Passeio

| ID | Itens Avaliados | Respostas | Nota |
|---|---|---|---|
| P_7_1_2 | Se for do Tipo 1, O rebaixo tem abas conforme a norma ? | Não | -1 |
| P_7_3 | O rebaixo possui piso tátil ? | Tem só piso de alerta | -1 |
| P_7_3_1 | O piso tátil de alerta e direcional do rebaixo está conforme a norma ? | Não | -1 |
