# Lote 3 - Rota: Antônio Carlos II

| Diagnóstico da Calçada | Qualidade do Serviço | |
| Endereço: Av. Portugal, 840 | 51 | C |
| Data do Registro: 16/11/2019 10:41:32 | | |

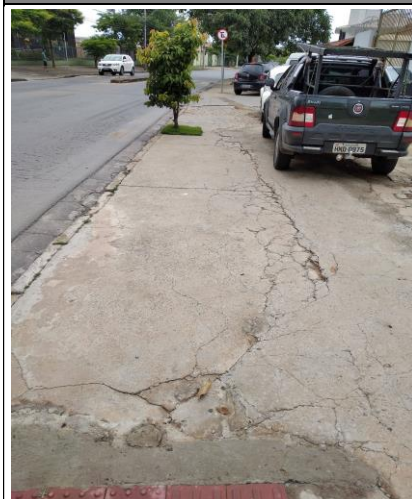
## Foto Geral

| ID | Itens Avaliados | Respostas | Nota |
|---|---|---|---|
| P_4 | Existência de Buracos ? | Poucos | 5 |
| P_5 | Condições Gerais do Piso e meio-fio da calçada ? | Regular | 5 |
| P_12 | A testada possui prática de estacionamento sobre o passeio ? | Sim | 0 |
| P_16 | Classificação geral da calçada pelo pesquisador. | Regular | 5 |
