# Lote 5 - Rota: Afonso Pena

**FRATAR**  
ENGENHARIA CONSULTIVA

| Diagnóstico da Calçada | Qualidade do Serviço | |
| Endereço: Av. Getúlio Vargas, 710 | 60 | C |

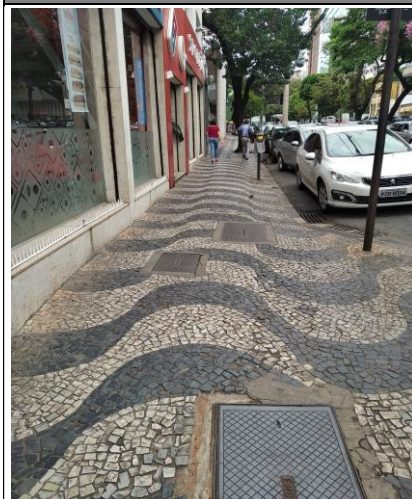
Foto Geral

| ID | Itens Avaliados | Respostas | Nota |
|---|---|---|---|
| P_4 | Existência de Buracos ? | Poucos | 5 |
| P_5 | Condições Gerais do Piso e meio-fio da calçada ? | Regular | 5 |
| P_16 | Classificação geral da calçada pelo pesquisador. | Regular | 5 |
