# Lote 1 - Rota: Noroeste

| Diagnóstico da Calçada | Qualidade do Serviço | |
| Endereço: Av. Abílio Machado, 2991 | 65 | C |
| Data do Registro: 11/11/2019 17:21:47 | | |

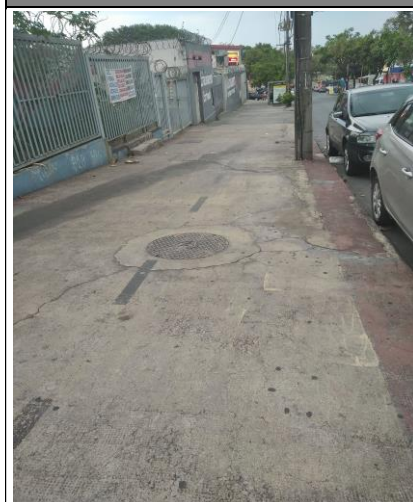
Foto Geral

| ID | Itens Avaliados | Respostas | Nota |
|---|---|---|---|
| P_4 | Existência de Buracos ? | Poucos | 5 |
| P_5 | Condições Gerais do Piso e meio-fio da calçada ? | Regular | 5 |
| P_9 | A calçada Possui Rebaixamento de Veículos correto ? | Não | 0 |
| P_11 | O Passeio está no padrão da SMPU ? | Não | 0 |
| P_16 | Classificação geral da calçada pelo pesquisador. | Regular | 5 |
