# Lote 1 - Rota: Noroeste

| Diagnóstico da Calçada | Qualidade do Serviço | |
| Endereço: Av. Ivaí, 17 | 62 | C |
| Data do Registro: 12/11/2019 14:46:48 | | |

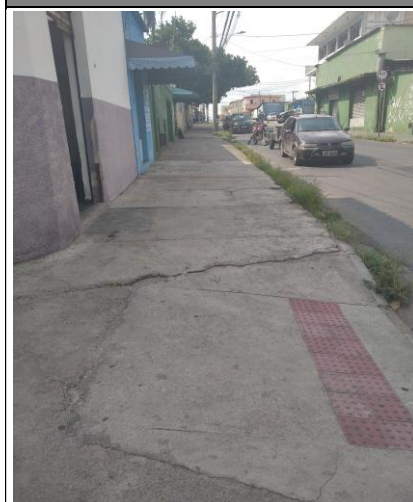
## Foto Geral

| ID | Itens Avaliados | Respostas | Nota |
|---|---|---|---|
| P_4 | Existência de Buracos ? | Poucos | 5 |
| P_5 | Condições Gerais do Piso e meio-fio da calçada ? | Regular | 5 |
| P_16 | Classificação geral da calçada pelo pesquisador. | Regular | 5 |

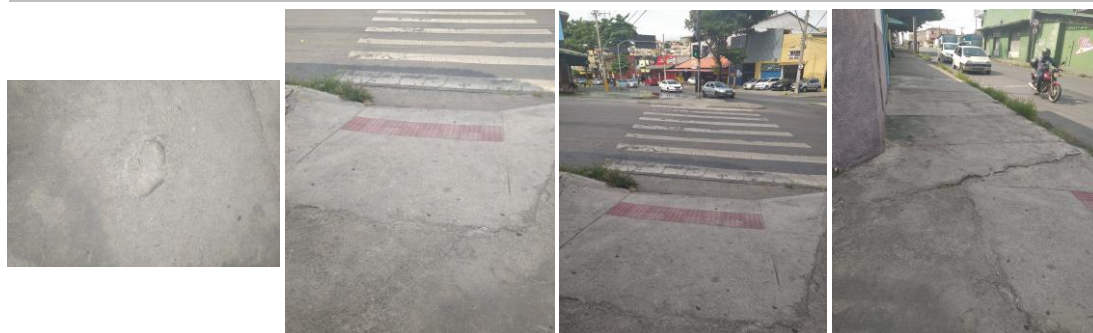
## Fotos Complementares - Detalhes do Passeio

| ID | Itens Avaliados | Respostas | Nota |
|---|---|---|---|
| P_7_1_2 | Se for do Tipo 1, O rebaixo tem abas conforme a norma ? | Não | -1 |
| P_7_3 | O rebaixo possui piso tátil ? | Tem só piso de alerta | -1 |
| P_7_3_1 | O piso tátil de alerta e direcional do rebaixo está conforme a norma ? | Não | -1 |
